Despacho SRENG/STPT 158/2006

Assunto: Análise de protótipo

Encaminhamos a Vossa Senhoria relatório de análise do protótipo apresentado pela empresa Comercial Marte de Móveis Ltda. referente ao pregão nº 080/2006, cujo objeto é a aquisição de cadeiras para sala de jantar especial.

## **ANÁLISE DE PROTÓTIPO DE CADEIRA TIPO BRNO, APRESENTADO PELA EMPRESA COMERCIAL MARTE DE MÓVEIS LTDA.**

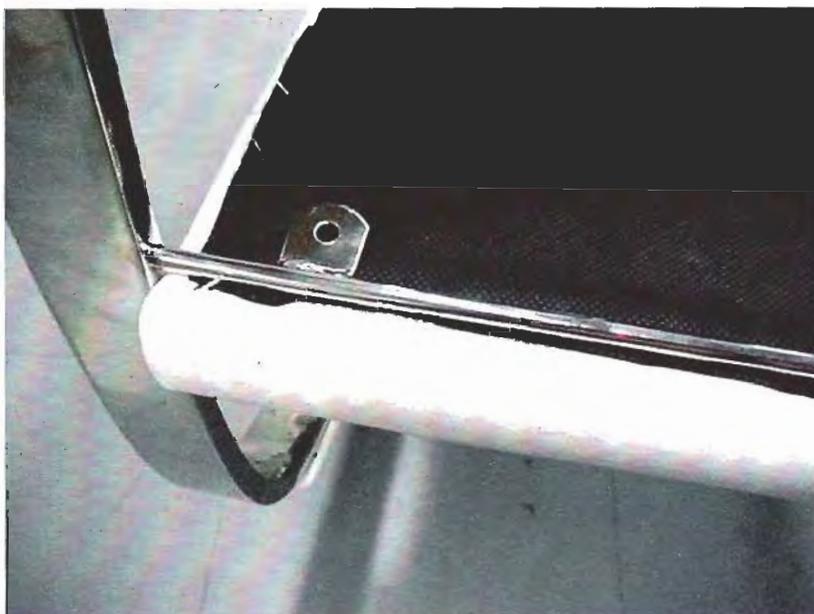
Fixação da estrutura ao corpo da cadeira fora de especificação.

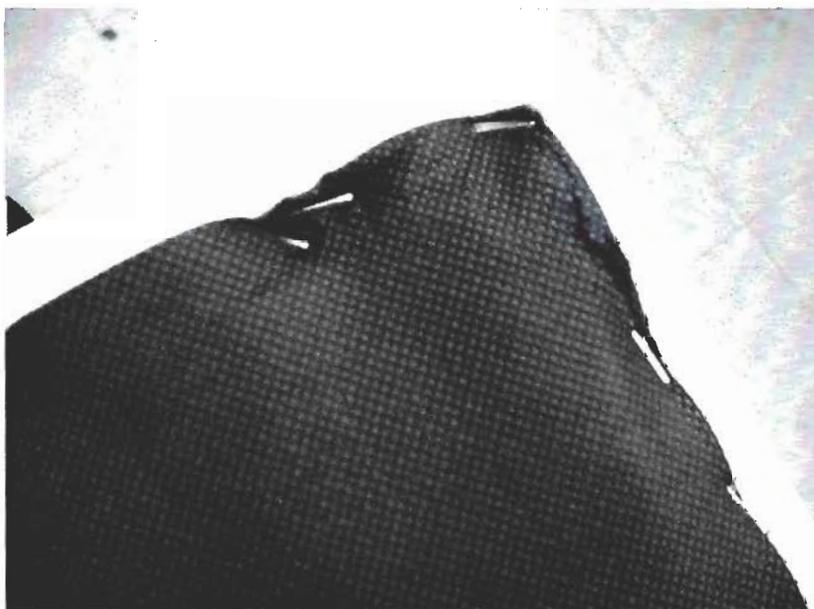
O fundo da cadeira deveria ser em couro. E a qualidade do acabamento (grampos) está sofrível.

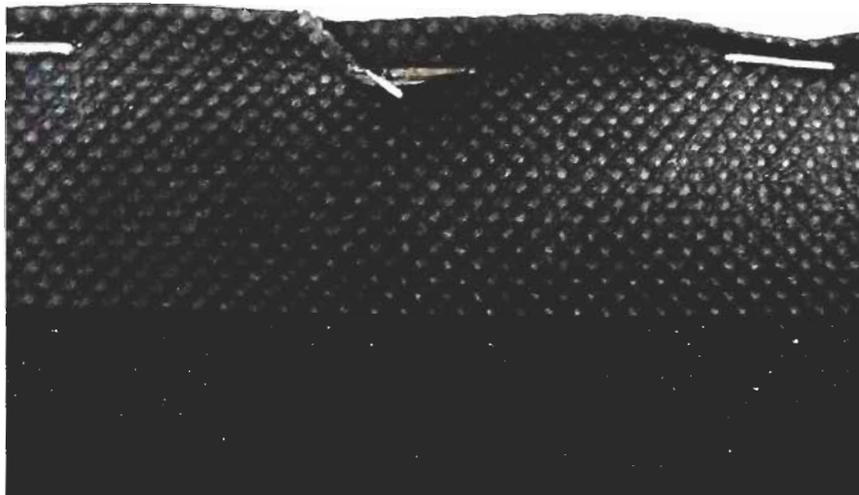
Idem, outro detalhe

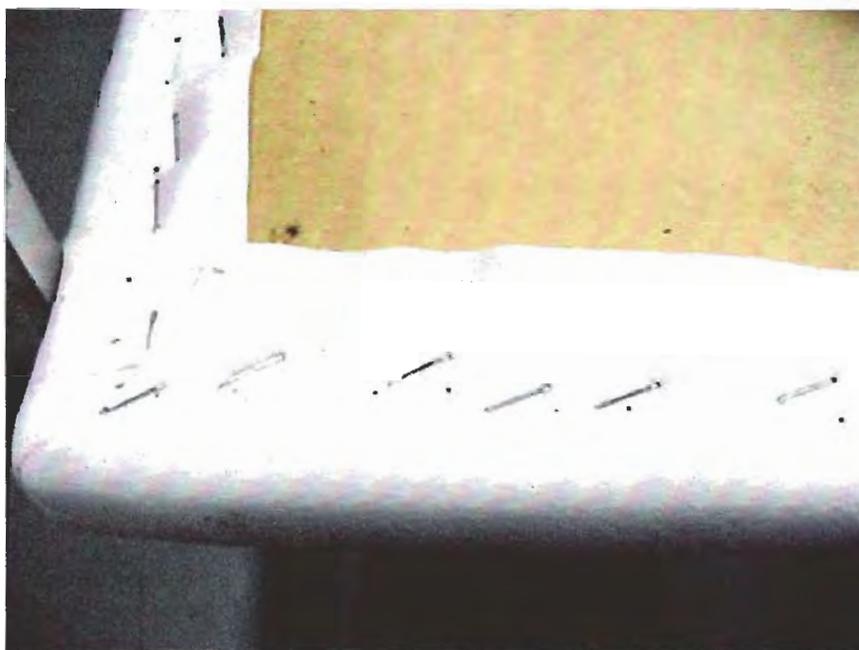
Acabamento fora da especificação e sofrível. Foi especificada Madeira maciça muiracatiara e não aglomerado e o revestimento É em couro natural, o que também não foi atendido.

↑  
LISO É  
COURO  
NATURAL!

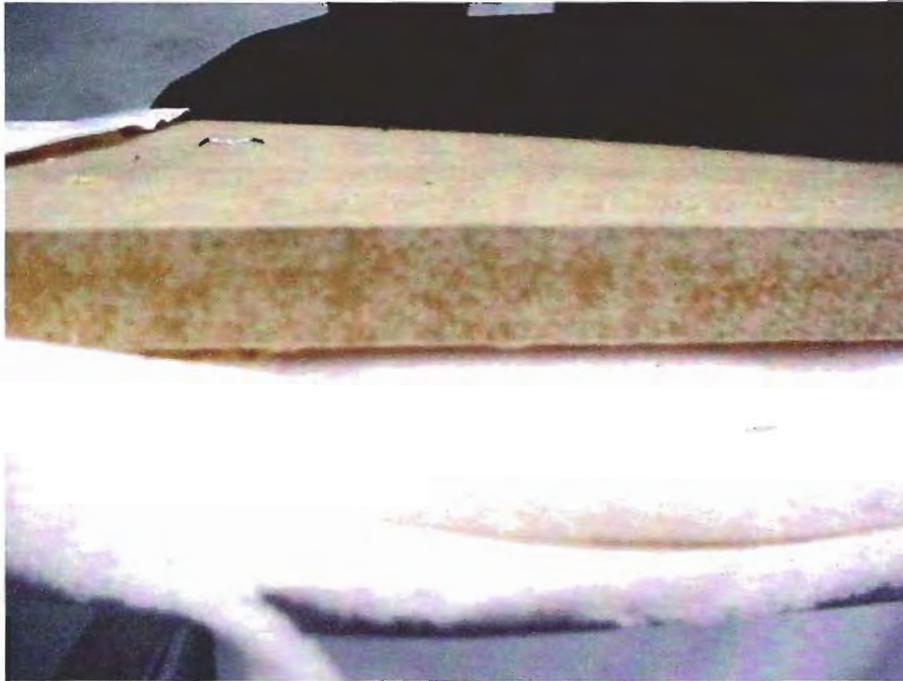
A densidade da espuma está totalmente fora do especificada (45 a 55, para encosto e 55 a 65, para assento) e não é em espuma injetada, moldada anatomicamente.

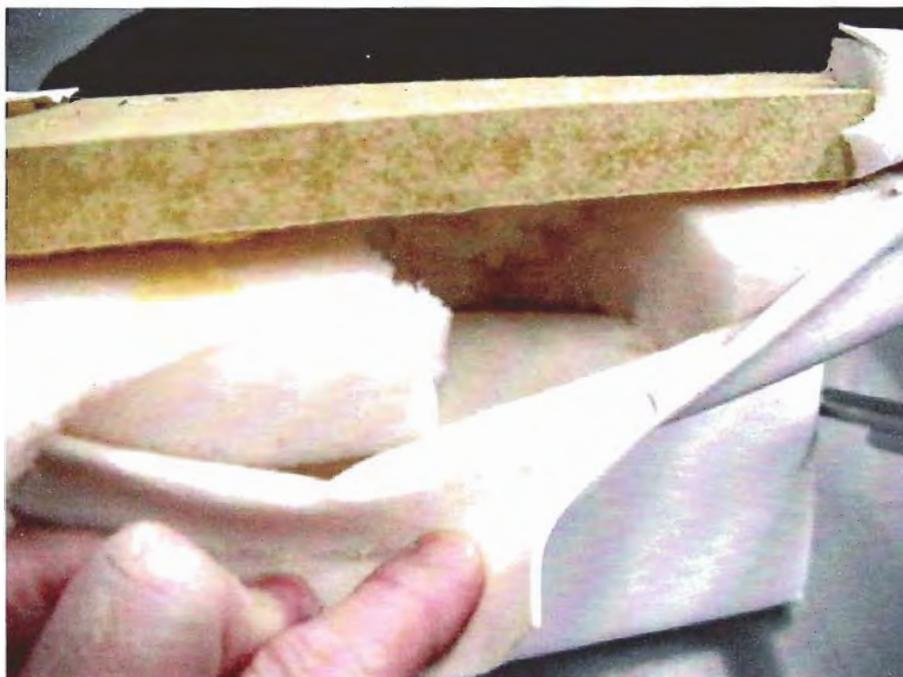
O assento e o encosto não são em madeira maciça, a espuma não é a especificada e o revestimento não é couro natural. Enfim, nada atende a especificação.

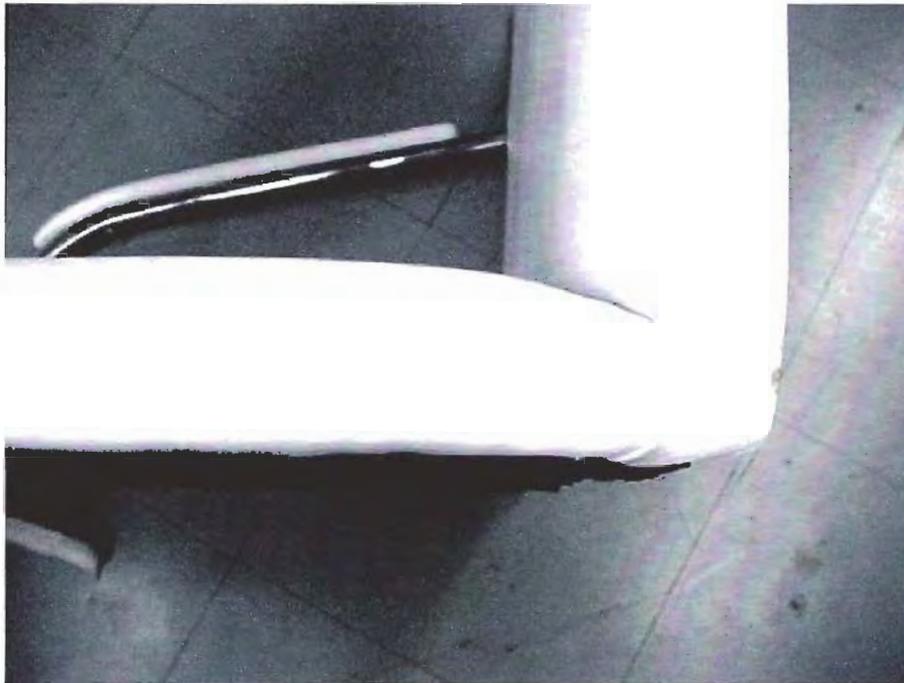
A especificação diz: "No encontro do assento com o encosto, o couro do encosto sofre uma dobra a 45°..." Não atendido.

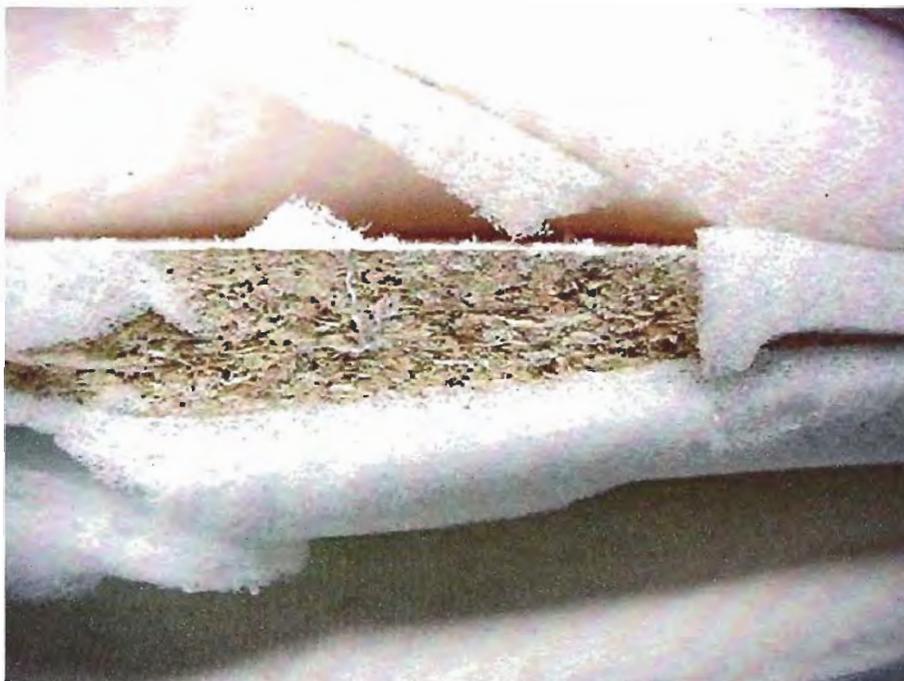
Aglomerado, ao invés de madeira maciça certificada, com percintas De nylon como solicitado na especificação.

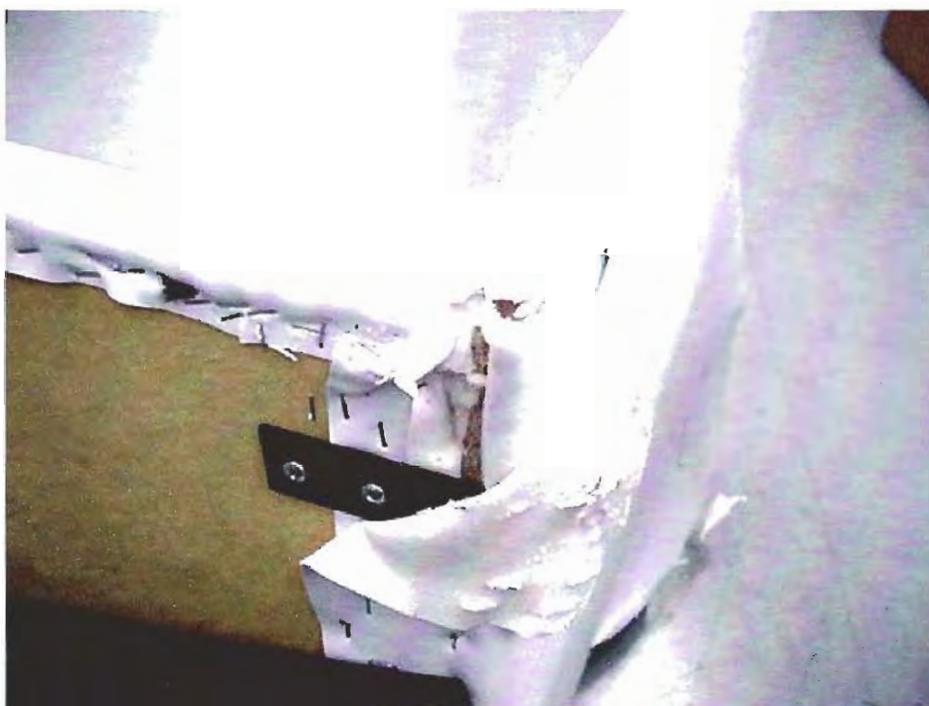
Detalhe de fixação do encosto ao assento fora da especificação e Acabamento (grampeamento) realizado de forma sofrível.

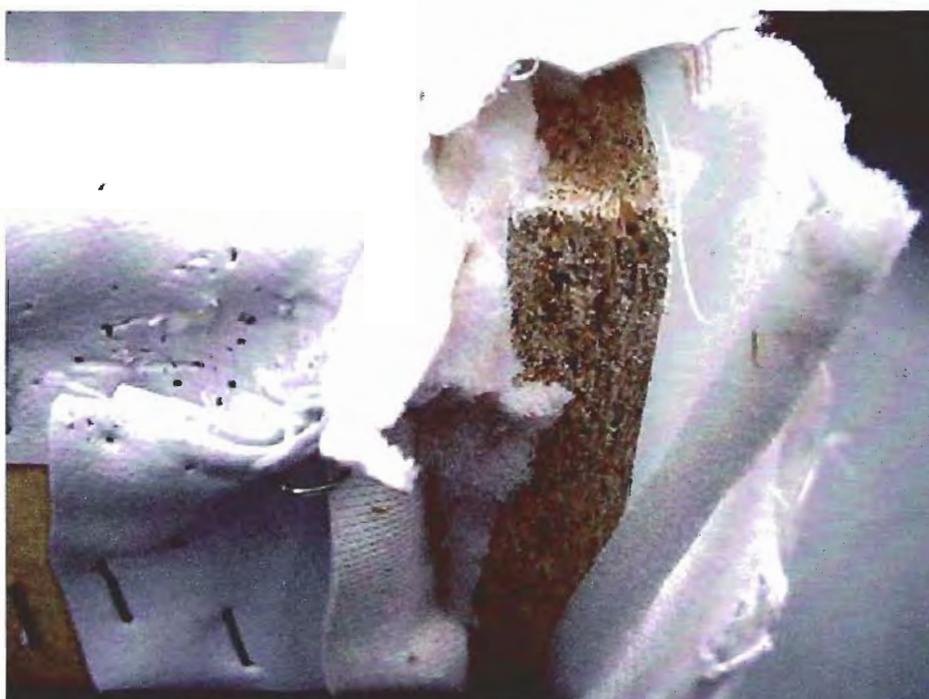
Idem, outro detalhe. Além disso, a fixação da estrutura metálica Ao assento e encosto não está conforme foi especificado.

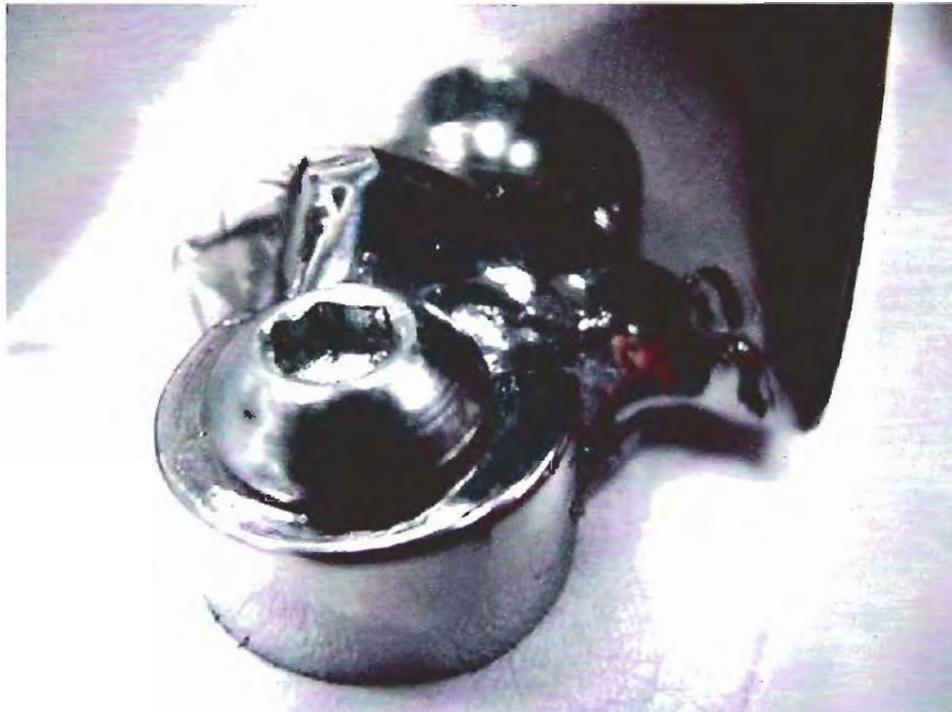
Fixação da estrutura ao encosto fora do especificado e com Acabamento (solda) de qualidade muito ruim.

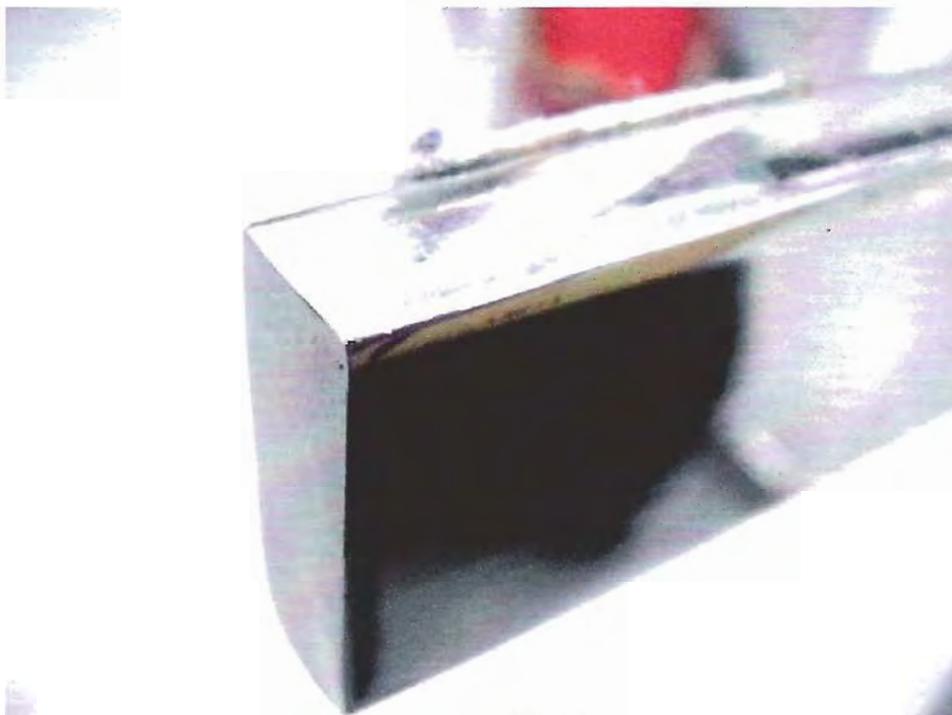
Conforme a especificação, as extremidades da estrutura metálica Terão bordas arredondadas de raio aproximado de 3 cm. Não Atendido.
